## KONSERWATORSKI PROBLEM „REWALORYZACJI” ZAMKU W CIECHANOWIE

Ciechanowski Zamek jest pomnikowym obiektem dziedzictwa kulturowego Mazowsza. Jest średniowiecznym zamkiem polskim, dawną siedzibą książęcą i królewską. Jest budowlą średniowieczną zachowaną z ubytkami przestrzennymi. Przetrwał do naszych czasów w postaci czworoboku obwodowych murów obronnych, utrwalonych w pracach konserwatorskich do wysokości bliskiej pierwotnej, bez ganków, murów przedpiersi i blank; z dwoma cylindrycznymi wieżami, z reliktnami gotyckiego przyziemia i tylnej ściany Domu Dużego; z narysem murów Domu Mniejszego; z późnogotyckim, ułożonym w szachownicę brukiem przykrywającym dziedziniec. Stan zachowania budowli pozwala na to by przez przywrócenie ściany elewacyjnej Domu Dużego i układu przestrzennego wnętrza budowli – Zamek mógł służyć współczesnym funkcjom, programowanym z umiarem, stosownie do ograniczonej pojemności sędziwego zabytku.

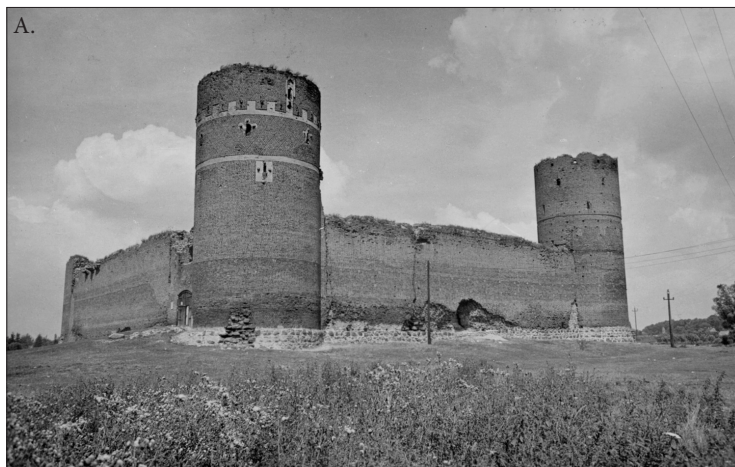
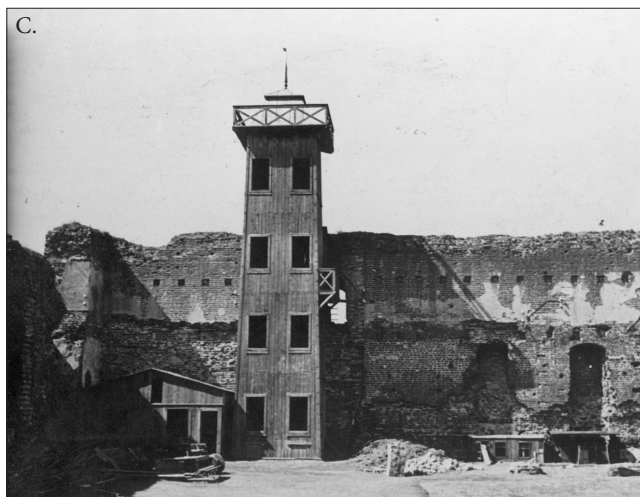
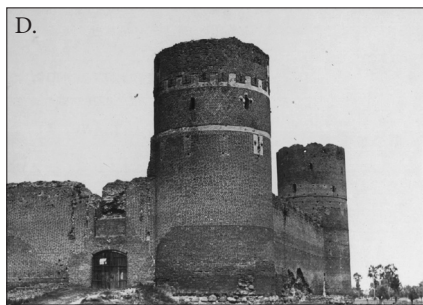
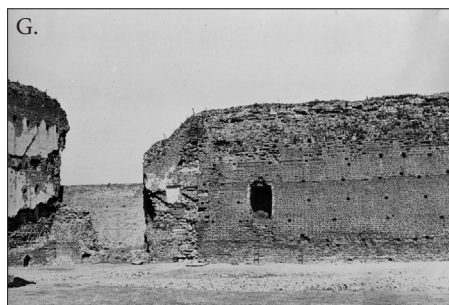
1. Zamek w Ciechanowie. Fotografie archiwalne  
(*Zbiory Archiw. Z A P WA PW*)

- A. Widok Zamku od strony pld.-zach., l. 50. XX w; B. Dom duży - ściana zach. od strony wnętrza. Ubytek pionu muru po zniszczeniu nadproży okiennych. Stan 1927r; C. Widok wnętrza Domu Dużego z drewnianymi budowlami straży ogniowej. Stan 1927r; D. Widok na wjazd do Zamku od zachodu. Stan 1927r; E. Jedna ze skarp zewnętrznych muru obwodowego, 1927r; F. Południowa kurtyna Zamku w widoku od wschodu. Stan 1927r. G. Widok na wsch. kurtynę zamku od dziedzińca. Ściana szczytowa Domu Dużego w dużej części rozebrana, zabezpieczona murem grodzącym, 1927r, H. Ściana pln. Domu Dużego w widoku od pln. Stan 1927r.

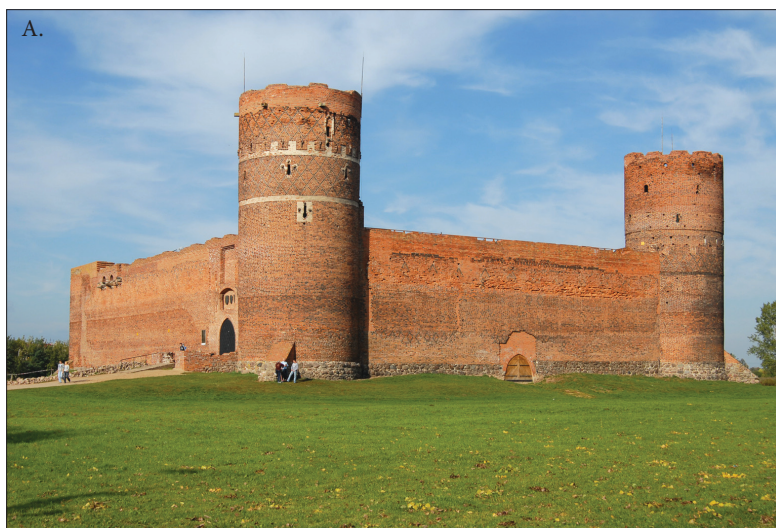
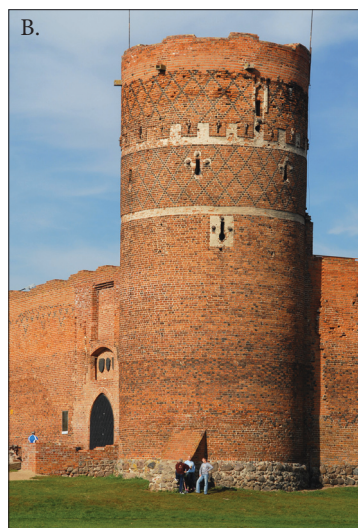
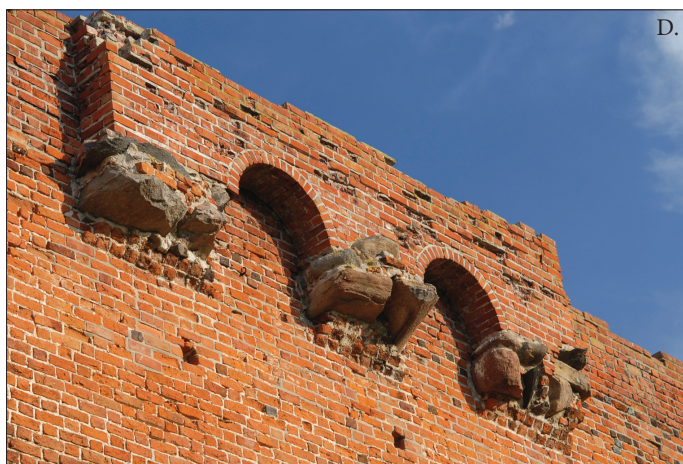
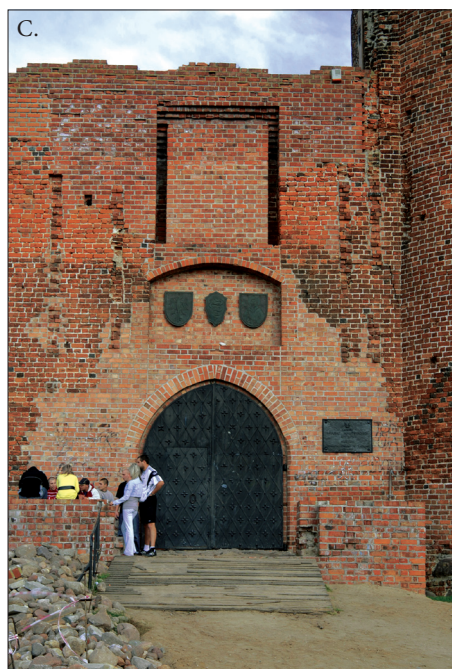
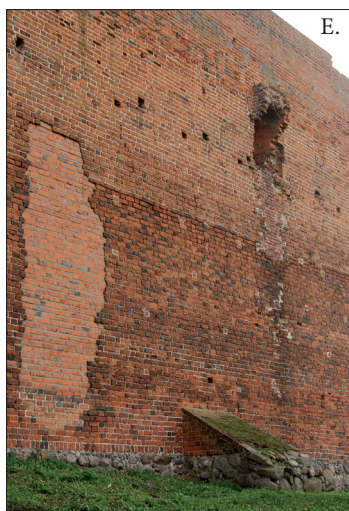
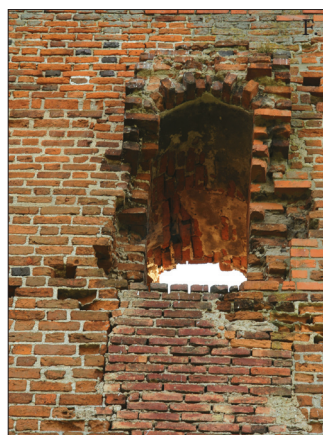
3. Zamek w Ciechanowie. Stan 2007.  
A. Widok Zamku od strony pld.-zach. B. Wieża pld.-zach. C. Brama Zamku. D. Elewacja zachodnia. Arkadowe wsporniki wykusa mieszkalnego - Kurza Noga. E. Elewacja północna Domu Dużego. Na pierwszym planie, wypełniony współczesnym murem konserwatorskim otwór wczesnonorenesansowego okna. F. Elewacja północna Domu Dużego. Stan destrukcji średniowiecznego wykusa i otworu przejścia pomiędzy dawną łożnicą księżącą a ubikacją w wykuszu. (Fot. A. Lewicka A-C, M.L. Lewicka D-F)

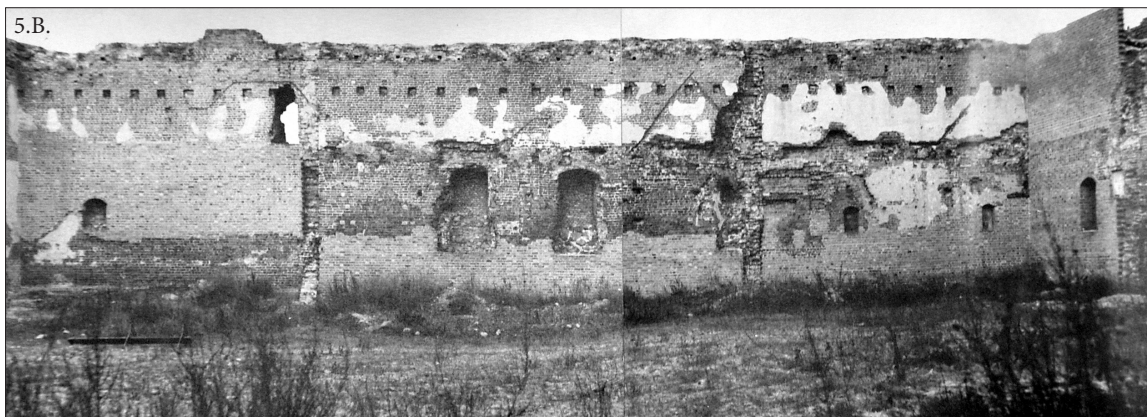
5.C.

C. Inwentaryzacja pomiarowa północnej ściany Domu Dużego od strony dziedzińca wg *Altpreussische Forschungen*, 1940 (za: A.Wołosz, *Ze studiów nad...*);

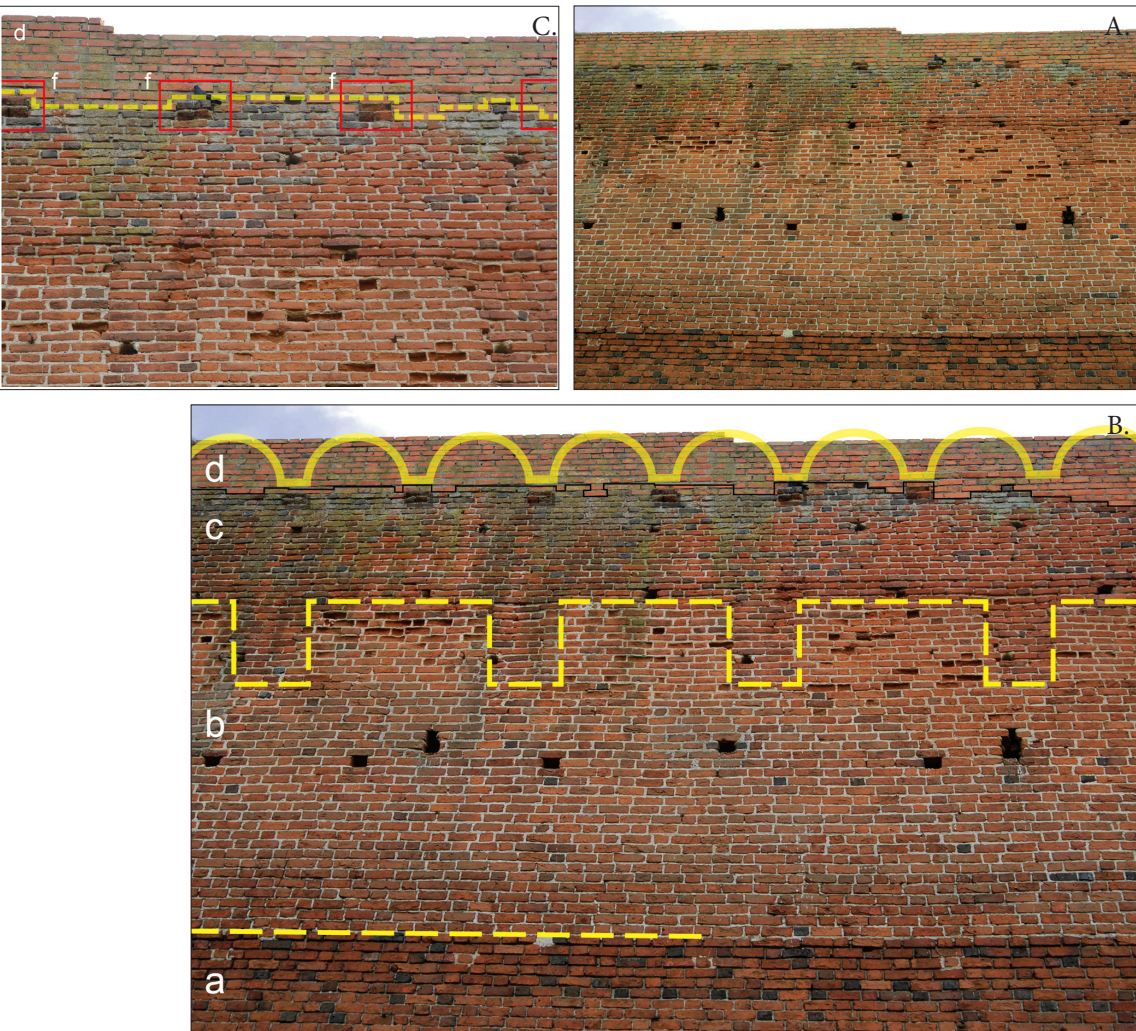
8. Fragment elewacji północnej Domu Dużego.

A. Zachowane ślady faz i formy muru. B.: a-faza zakończona na etapie technologicznym (Dom Duży jednokondygnacyjny) ; b- faza zakończona opracowaniem ganku obronnego osłoniętego blankami (Dom Duży dwukondygnacyjny); c-faza zakończona gankiem obronnym osłoniętym murem przedpersia wysuniętym przed lico elewacji na wspornikach; C. Mur średniowieczny zachowany jest do wysokości dawnego nadwieszenia muru na arkadowaniu z zachowanymi ceglanyimi wspornikami [f]. D. Współczesny mur [d], który wprowadzono celem zabezpieczenia struktury zabytku, z powodu wad technologicznych, działa destrukcyjnie solnymi naciekami na lico muru średniowiecznego.

Cegła w średniowiecznym murze pochodząca z fazy [b] podlega intensywnemu procesowi pudrowania na zębach blanków, co wymaga szybkiej interwencji konserwatorskiej. Oprac. *M.L.Lewicka*

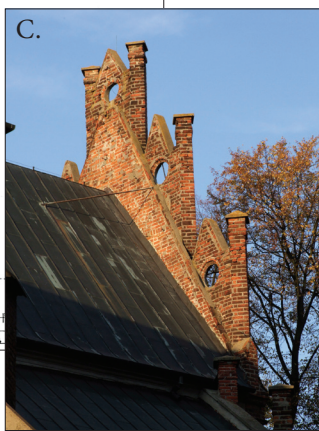
## 9. Ciechanów, Fara. Architektura szczytów

A. Projektowa dokumentacja konserwatorska Fary, autorstwa architekta Stefana Szyllera z 1909. Boczna elewacja południowa i przekrój poprzeczny z widokiem na szczyt wschodni świątyni (za: *M. Amilanowska, Stefana Szyllera* ...); B. Widok Fary od pln-wsch w I ćw. XXw.; C. Wschodni szczyt Fary w widoku od tyłu, 2007; D. Wizna. Kościół pw. Św. Jana Chrzciciela fundacji księżęcej pary Anny i Konrada III. Szczyt świątyni dekorowany jest ceramicznymi kulami (za: *R. Kunkel, Architektura gotycka* ...) jak opisane w 1549 r. w Zamku, w Ciechanowie; E. Zachodnia fasada Fary, 2007; F. Zachodnia fasada Fary w I ćw. XXw.; G. Szczyt wschodni ciechanowskiej Fary, 2007. Analogia form architektury z Ciechanowa i Wizny, oprócz szczytów dotyczy form okien i blend.

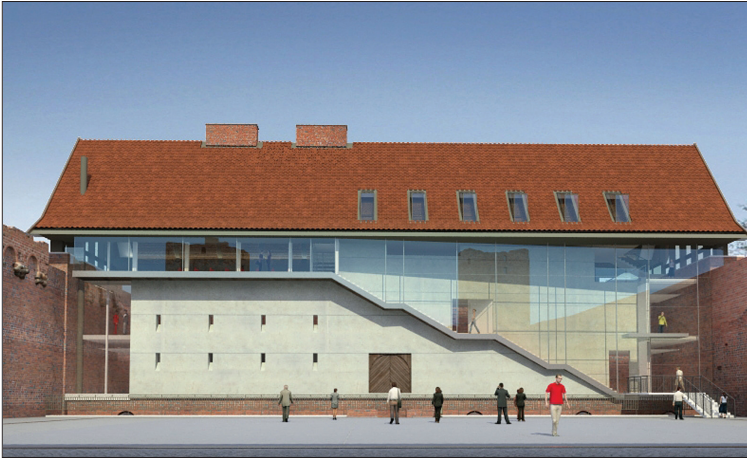
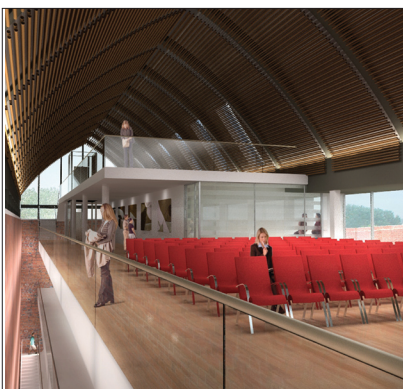
10. Projekt „Rewitalizacji Zamku Książąt Mazowieckich w Ciechanowie” zatwierdzony do realizacji w listopadzie 2006 (materiał udostępniony KAM Icomos przez SOZ-Ciechanów, w lutym 2007). Nowy obiekt zaprojektowany w miejscu Domu Dużego.

A. Wizualizacja elewacji od strony dziedzińca; B. przekrój poprzeczny z widokiem na wschód;

C. Przekrój wzdłużny budynku z widokiem na południe;  
D. Rzut poziomy II piętra;  
E. Wizualizacja wnętrza sali wielofunkcyjnej usytuowanej w kondygnacji poddaszowej.

Konstrukcja dachu kotwiona jest do żelbetowego wieńca osadzonego na koronie murów zamku przy braku stężeń poziomych stropów Domu Dużego.
